Eine neue Anwendung der Röntgenstrahlen.

Von Dr. ALEXANDER FABER.

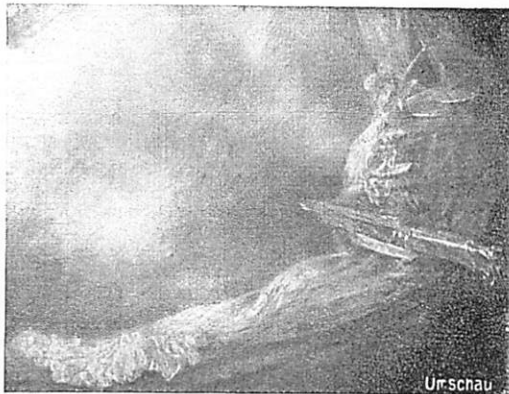
Teilbild von Fig. 3.

Fig. 4. Röntgenbild.

Fig. 5. Photographie.

Man beachte die verschiedene Verteilung von Licht und Schatten. Ferner ist anstatt des dunklen Mieders auf dem Röntgenbild nur eine unregelmäßig helle Fläche sichtbar. Die Hemdkrause oberhalb des Messers erscheint auf dem Röntgenbild nur undeutlich und zerrissen; die Klinge des Messer ist länger wie auf Fig. 5.

Wenn wir nach diesen Farbenangaben zunächst die Fig. 4 und 5 miteinander vergleichen, so fällt in die Augen, wie sehr das Röntgenbild ein Gemälde verändern und vielfach entstellen kann. Licht und Schatten, ähnlich und doch wieder anders verteilt, zerstören hier die ganze

ob der scharfe weiße Streifen in der Mitte der unteren Seite des Messers eine Korrektur war (später wieder leicht übermalt), wodurch die Schneide des Messers umgedreht wurde bei gleichzeitigem Ansetzen eines Stückes nach oben zu. Die Klinge des Messers erscheint im Röntgenbild übrigens etwas länger als auf Fig. 5.

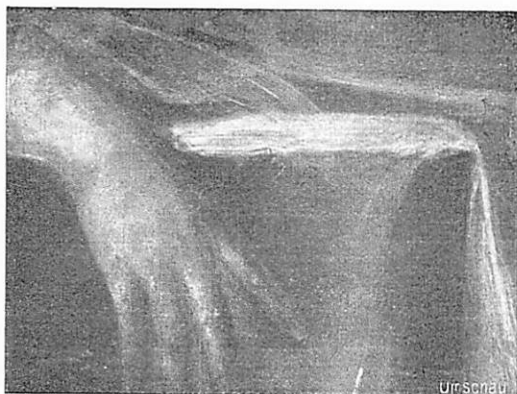
Teilbild von Fig. 3.

Fig. 6. Röntgenbild.

Fig. 7. Photographie.

Der breite helle Streifen von der linken Ecke schräg bis zum Tisch auf Fig. 6 ist wahrscheinlich eine erste Anlage von Arm und Hand. Ferner kann man auf dem Röntgenbild erkennen, daß die Finger zuerst ziemlich dicht nebeneinander lagen. Zwischen Zeigefinger und Mittelfinger ist der in der ersten Anlage schlaff herunterhängende Zeigefinger deutlich sichtbar.

Auf dem folgenden Röntgenbild (Fig. 6) fällt sofort ein heller breiter Streifen auf, der von der linken Ecke schräg bis zum Tisch zieht und dessen Ausläufer sich noch weiter nach unten zu verfolgen lassen. Auf der Photographie (Fig. 7) und auf dem Original ist nichts davon zu sehen. Es bleibt im Ungewissen, ob es sich hier um eine starke, später geänderte Falte des Gewandes handelt, oder vielleicht — was mir wahrscheinlicher vorkommt — um die erste, noch ganz grobe Anlage von Arm und Hand. Der helle Streifen oben, parallel der Tischkante, ist auch auf dem Original zu sehen, wenn auch schwächer. Ich übergehe kleine Abweichungen bei den Falten der Tischdecke und vergleiche die Finger der Hand: Der kleine Finger erscheint im Röntgenbild näher an den folgenden herangerückt, dieser und der Mittelfinger weisen an ihren Endgliedern unscharfe Konturen auf infolge von hellen Flecken, die zwischen den Fingern auftreten; zwischen dem Mittelfinger aber und dem Zeigefinger erscheint das Fragment eines neuen, eines überzähligen Fingers. Offensichtlich lagen die Finger in

der ersten Anlage ziemlich dicht nebeneinander, hingen schlaff herunter und wurden später erst mehr auseinandergelegt. Besonders der Zeigefinger wurde — wohl aus kompositionellen Gründen — weit abgespreizt gemalt und läßt infolge dieser Lage auf dem Röntgenbild die frühere Komposition in größerer Ausdehnung deutlich hervortreten. — Hier weise ich auch gleich noch auf die beiden Schlußabbildungen der Rosen in der Vase hin (Fig. 12 und 13). Durch den stärkeren Auftrag der Farben wirkt dies moderne Bild röntgenologisch kontrastreicher.

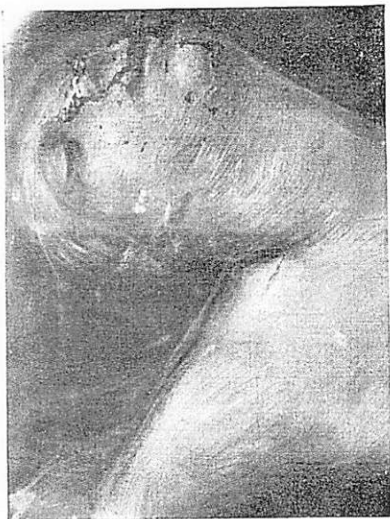
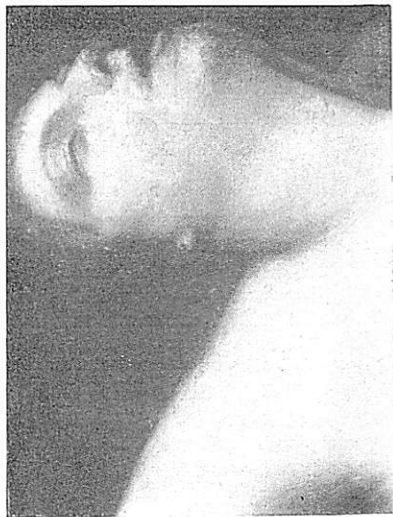
Teilbild von Fig. 3.

Fig. 8. Röntgenbild.

Fig. 9. Photographie.

Man sieht auf dem Röntgenbild deutlich die beschädigten Stellen, die das Gemälde vor der Wiederherstellung aufwies (an Nase, Mund, Kinn und Schulter).

Zu einem neuen Gesichtspunkt kommen wir bei Betrachtung der Fig. 8 und 9. Hier ist vorzuschicken, daß das Gemälde vor mehr als 20 Jahren restauriert wurde. Spuren dieser Ausbesserungen werden besonders an Kopf und Schultern des Originalbildes sichtbar infolge späterer Farbenänderungen der restaurierten Stellen (sogar auf der Photographie zum Teil zu sehen). Ein Blick auf das Röntgenbild (Fig. 8) deckt die Verwüstungen wieder auf, die das Alter im Gesicht (Nase, Mund, Kinn) der Lukrezia angerichtet hatte. Es sind die abgesprungenen Stellen, die trotz ihrer Ausbesserung sich mit überraschender Deutlichkeit röntgenologisch durchsetzen. Eine einfache Lichtdurchstrahlung (Metallfadenlampe von 32 Kerzen), die ich zum Vergleich an dem Originalbild anwandte, zeigte mir zwar, daß in einer großen Anzahl der Fälle wohl auch das gewöhnliche Licht derartige Stellen sichtbar machen kann, wenn auch nicht so deutlich wie das Röntgenlicht. Einige Stellen aber, die sich in nichts röntgenologisch von den andern unterschieden, konnten auf die angegebene Weise durchaus nicht dargestellt werden. Daß von dem langen Riß an der Schulter, der sich sogar röntgenologisch durch die Ausbesserung etwas verschleierte, bei der Lichtdurchstrahlung gar nichts zu sehen war, ist hiernach fast selbstverständlich. Dort wurde ja,

wie sich auch auf dem Röntgenbilde wieder sehr schön zeigt, eine ziemlich starke Farbenanhäufung zu seiner Beseitigung ausgeführt, die aber für die Röntgenstrahlen keineswegs genügte. Wahrscheinlich verwandte der Künstler, der das Bild restaurierte, zu dem Fleishton kein schweres Bleiweiß, oder nahm nur wenig davon zur Mischung. Denn sonst ist anzunehmen, daß auch für die Röntgendurchstrahlung Risse auf irgendeine Weise auszufüllen sind. Nur fragt sich dann wieder, ob nicht dabei ein Zuviel eintreten wird, wie die beiden Stellen oberhalb des Ohrläppchens zeigen. Jedenfalls erscheint die Röntgenmethode als *ein ausgezeichnetes Mittel oder Hilfsmittel, Ausbesserungen auch späterer Zeit zu erkennen*. Natürlich kann dabei im einzelnen Fall leicht ein Streit der Meinungen eintreten (nicht hier bei den abgesprungenen Stellen), ob der Künstler noch selbst korrigiert hat, oder ein anderer, späterer Maler. So glaube ich in Hinsicht auf die doppelte Halslinie des Röntgenbildes, von denen das Original jetzt nur die innere zeigt, daß erst bei der Restaurierung vor 20 Jahren diese Korrektur zustande kam. (Es ist höchst wahrscheinlich, daß das kräftige Modell des Künstlers bei der stark hintenüberhängenden Kopfhaltung ein fast in die Halslinie verstreichendes Kinn zeigte.) Gewißheit hierüber könnte wohl nur der Künstler geben, der das Bild seinerzeit restaurierte. Daß die Oberlippe ursprünglich länger war, ist auf dem Röntgenbild deutlich zu erkennen; auf einige andere Abweichungen von der Photographie (Auge, Achselhöhle) gehe ich nicht näher ein.

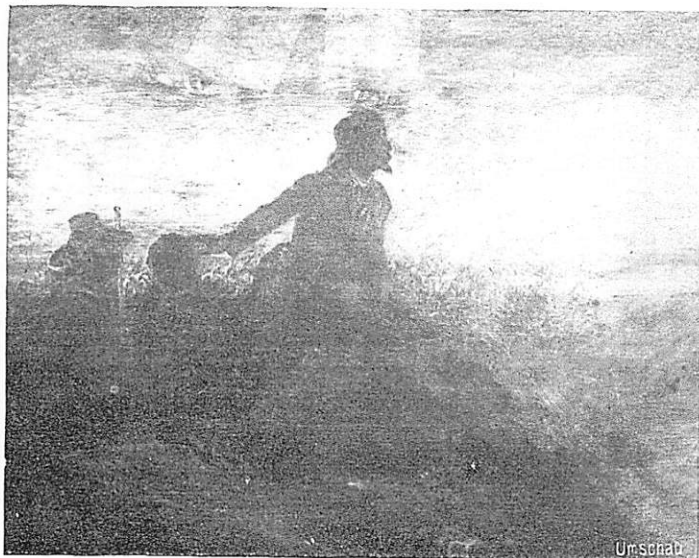
Fig. 10. „Räuber“ von C. Sell. Röntgenbild.

Am unteren Rande erkennt man die auf dem Original unsichtbaren Buchstaben C, davon in einigem Abstand nach rechts S, dazwischen den Bruchteil eines Buchstabens.

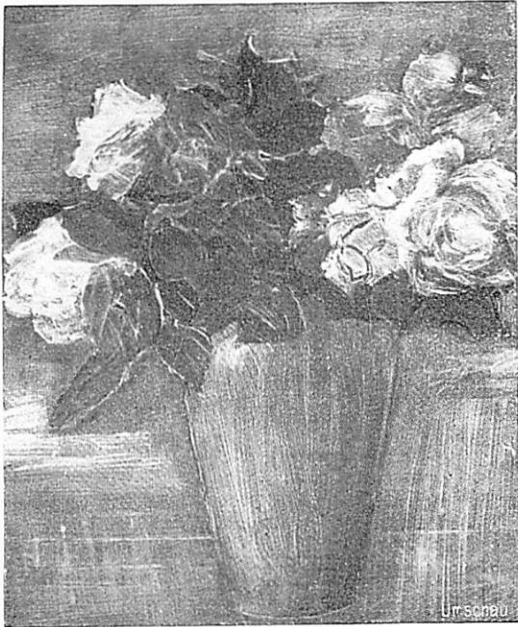
Modernes Blumenstück.

Fig. 12. Röntgenbild.

Fig. 13. Photographie.

Durch den stärkeren Auftrag der Farben wirkt das Bild röntgenologisch kontrastreicher.
